**MINISTÉRIO DA EDUCAÇÃO  
UNIVERSIDADE FEDERAL DO RECÔNCAVO DA BAHIA  
GABINETE DO REITOR  
AUDITORIA INTERNA**

**RELATÓRIO FINAL AUDITORIA Nº 03/2017**

**Ação:** A.3.4 – Auditar Obras.

**Setor Auditado:** SIPEF- Superintendência de Planejamento e Implantação do Espaço Físico.

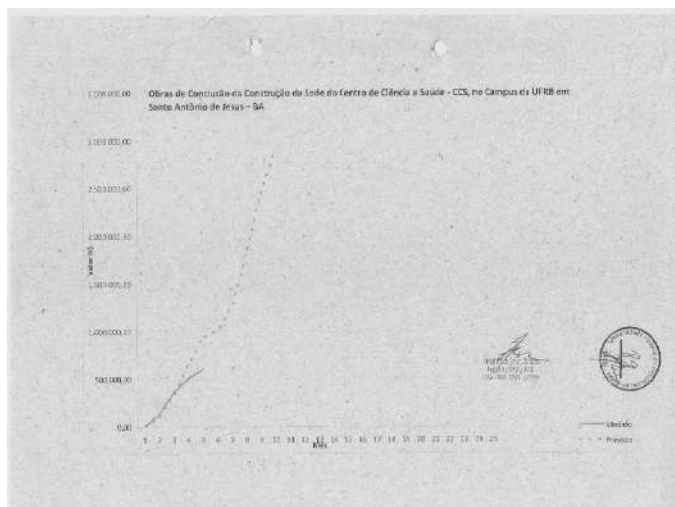
**Figura 1**

Na Figura 1 (um), que corresponde a 4ª medição dos serviços realizados pela Empresa Matrix Construtora já observa-se o descumprimento do cronograma físico-financeiro que se mantém até a última medição realizada pela mesma, que correspondeu a 9ª medição, representada na figura 2 (dois). Vale ressaltar que foi utilizada como referência a medição de nº 4 porque foi a partir dela que se deu o descumprimento do cronograma físico-financeiro pela Empresa Matrix Construtora.

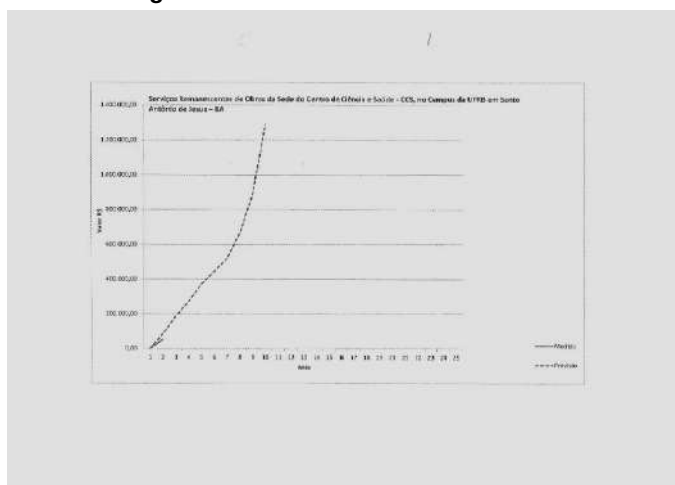
**Figura 3**

Com relação aos serviços executados pela Empresa H2 Construções, na obra em referência, já na 1ª medição (Figura 3) evidencia-se o descumprimento do cronograma que, igualmente a primeira situação (Gráfico 1), manteve-se em descumprimento até a última medição realizada pela mesma (Figura 4), o que reforça a necessidade de um maior rigor na execução, monitoramento e controle por parte do fiscal do contrato, que, além disso, deve

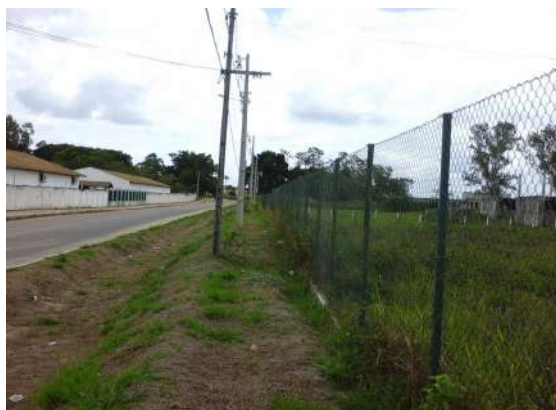
Figura 02 – Novo cercamento do Campus que substituiu a cerca da obra.

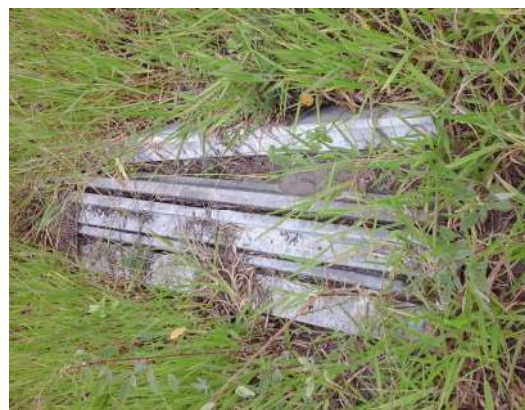
Figura 03 – Estacas de concreto depositadas no canteiro.

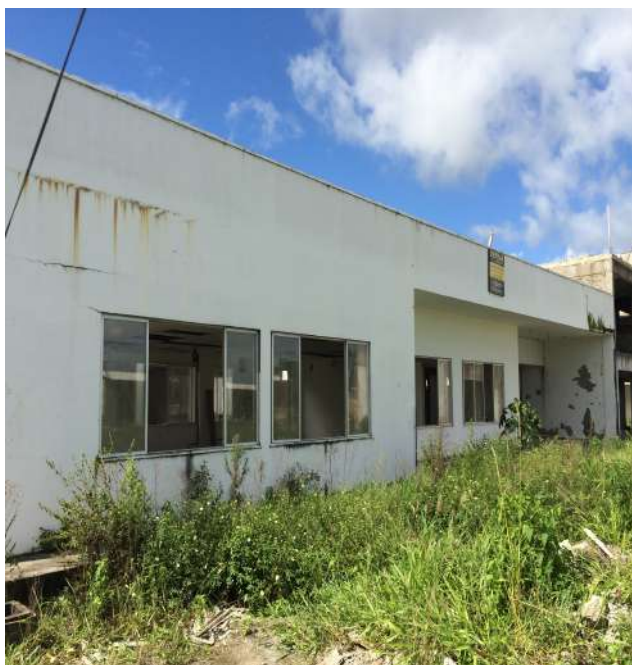
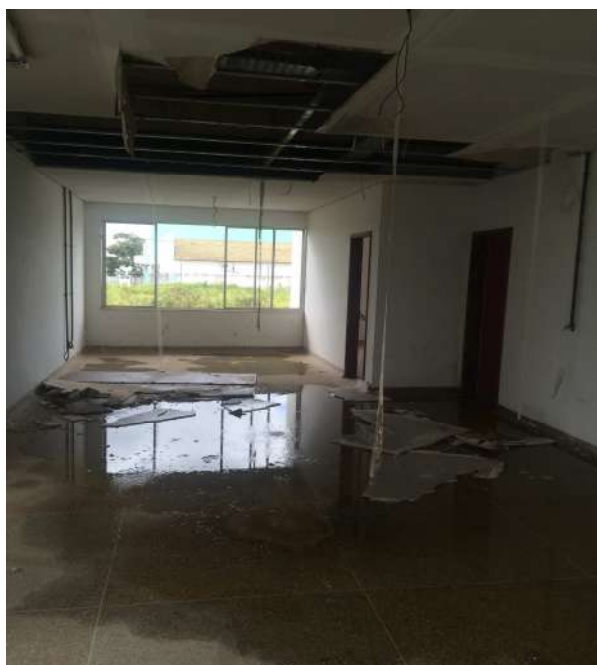
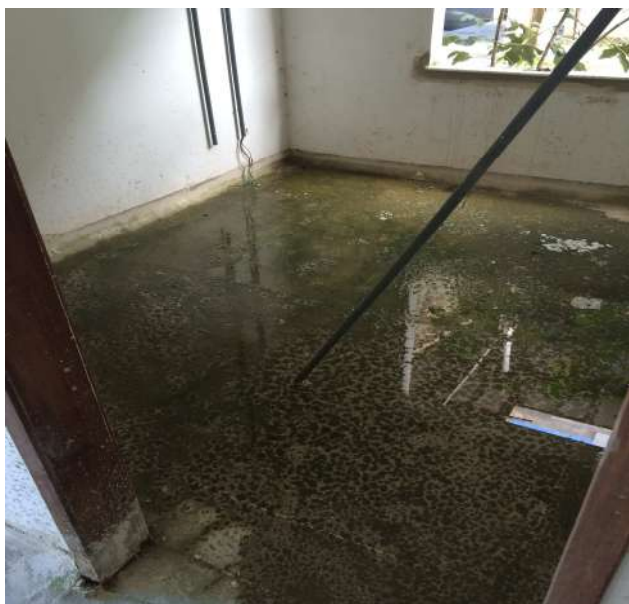
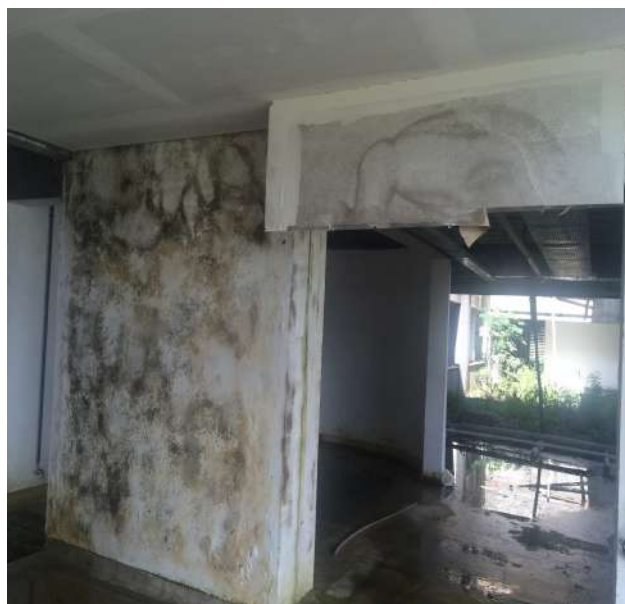
Como mostram às imagens acima a obra paralisada encontra-se em pleno abandono e sem a manutenção devida, o que propicia a deterioração de alguns serviços já executados e que deverão ser quantificados para efeitos de novo processo licitatório com a finalidade de retomar os serviços remanescentes para conclusão da obra.

Preocupados com os achados de abandono e deterioração acelerada dos itens instalados, essa equipe de auditoria expediu Nota de Auditoria nº 002/2017, datada de 04/08/2017 encaminhada ao Gabinete e à SIPEF com o objetivo de alertá-los sobre os problemas identificados de modo que se permita buscar alternativas para atenuar esses problemas que foram identificados *in loco* conforme registros fotográficos apresentados acima, após visita realizada à obra.

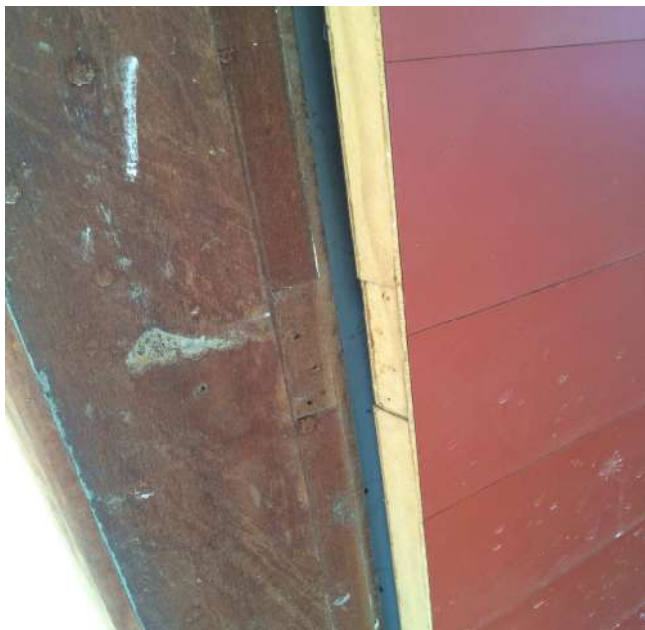
Figura 9

Porta sem dobradiça

comprometidas (em curto-circuito), parte do forro de gesso deteriorado, além de possível subtração de itens como dobradiças e fechaduras como identificadas nas figuras 9 e 10. Com relação às dobradiças notou-se ainda divergência na especificação técnica deste item, pois o instalado (figura 15) não possui material cromado como informado na planilha orçamentária. Importante ressaltar que não havendo a observação de aplicação e cumprimento das orientações constantes nesta nota técnica, a qual cria procedimentos quando da paralisação e abandono das obras, a tendência é que os fatos identificados se repitam em momentos futuros.

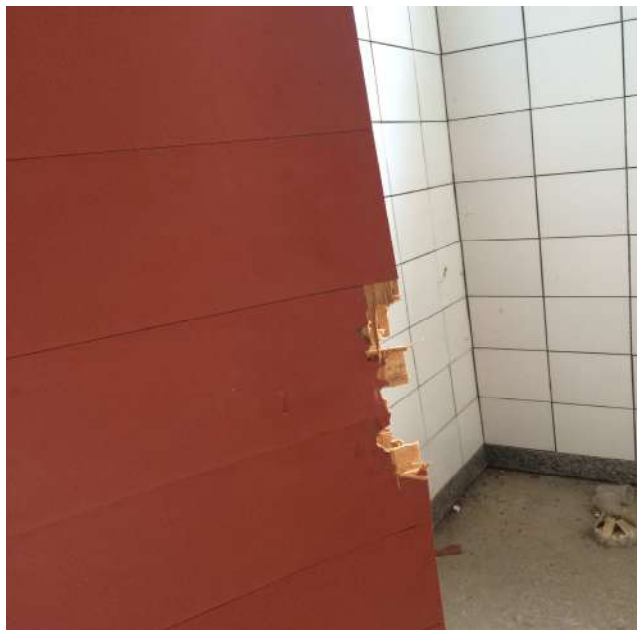
Figura 10

Porta sem fechadura

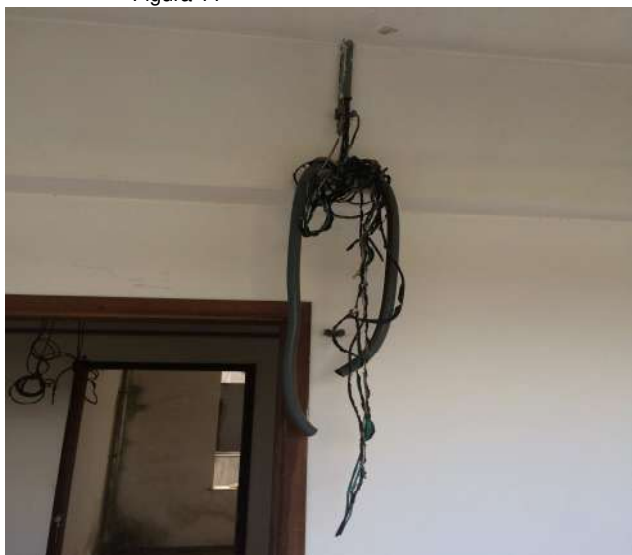
Figura 11

Instalação elétrica comprometida (em curto-circuito)

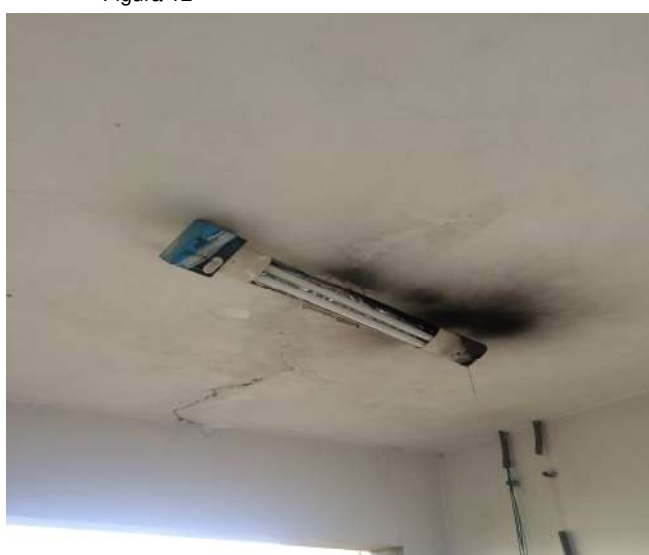
Figura 12

Lâmpada em curto-circuito

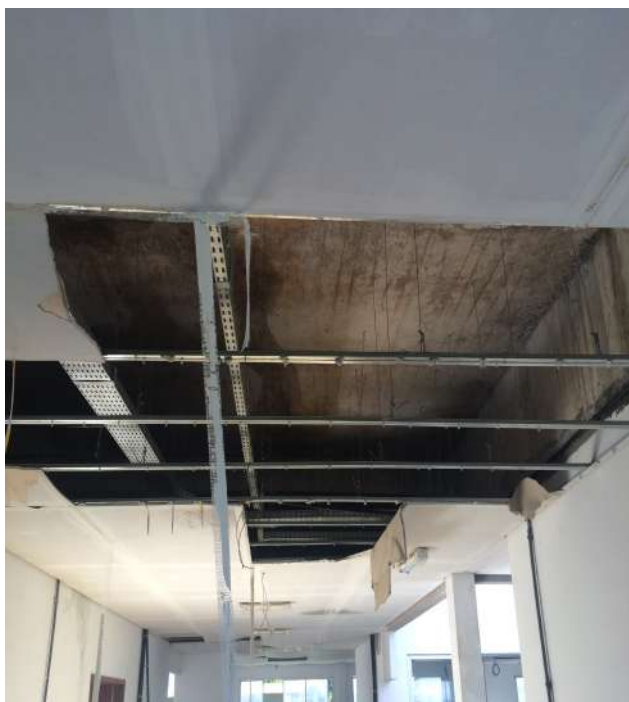
Figura 14

Parte do forro danificado por conta das infiltrações

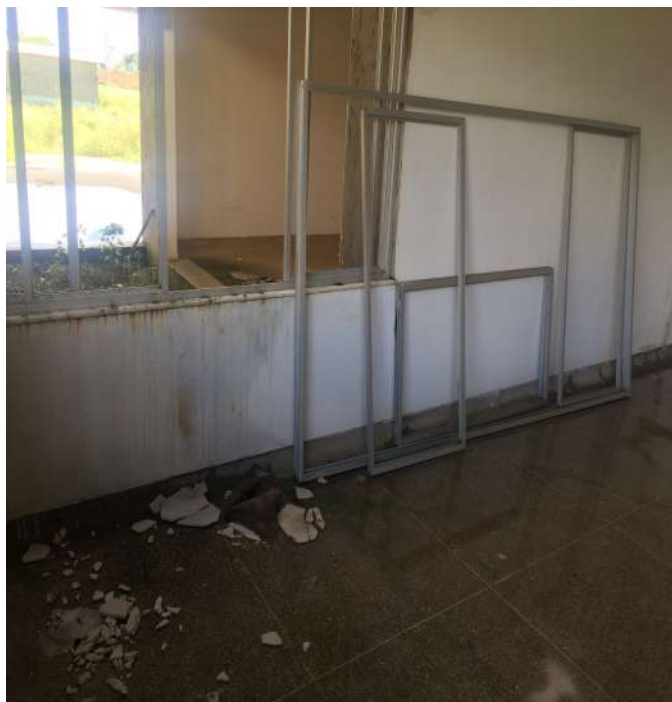
Figura 15

Esquadrias avariadas e dispostas inapropriadamente pelo piso

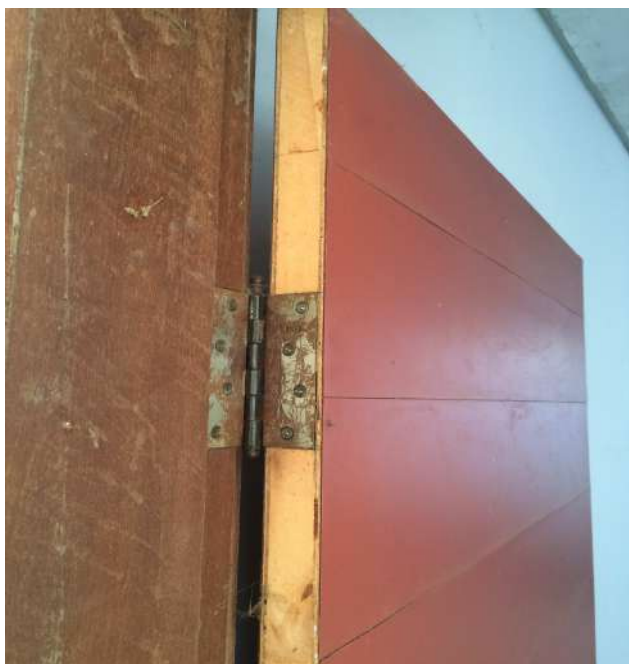
Figura 16

Dobradiça com especificações técnicas diferente do informado na planilha

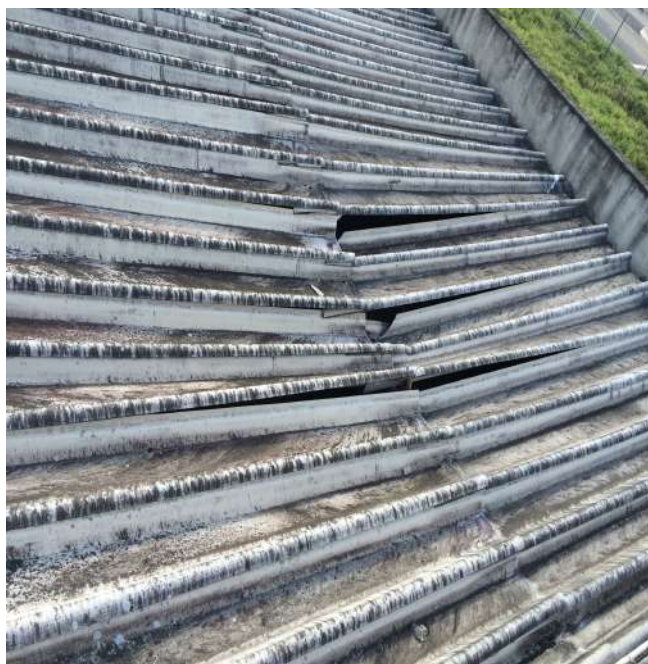
Telhado danificado permitindo infiltrações no forro de gesso
