**MINISTÉRIO DA EDUCAÇÃO  
UNIVERSIDADE FEDERAL DO RECÔNCAVO DA BAHIA  
GABINETE DO REITOR  
AUDITORIA INTERNA**

**RELATÓRIO FINAL DE AUDITORIA Nº 13/2014**

**Área:** A. 2 – Gestão Patrimonial

**Ação:** A.2.1 - Auditar o Controle de Bens Móveis

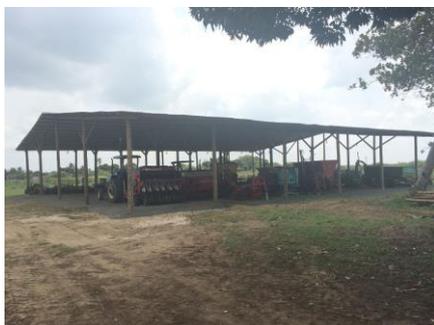
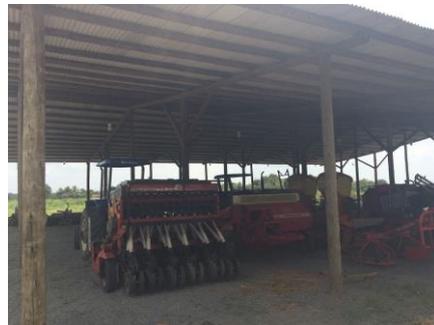
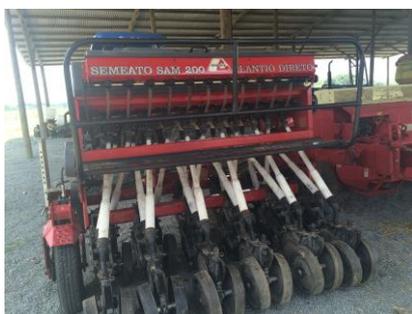
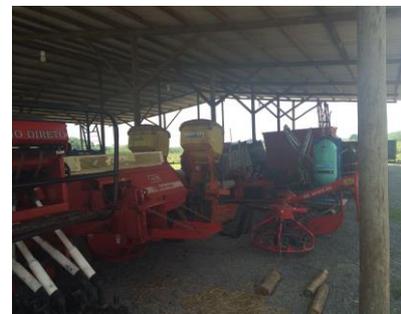
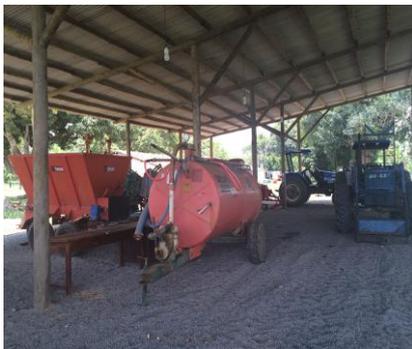
com professores do Centro de Ciências Agrárias, Ambientais e Biológicas, houve a construção de um galpão com eucaliptos tratado, telhas Eternit e solo de brita (foto abaixo). A partir desta iniciativa foram colocados os equipamentos agrícolas utilizados para pesquisa e aulas práticas, o que além de ter impacto positivo no cumprimento da missão institucional quanto ao Ensino e a Pesquisa, protege o patrimônio público de desgastes além da normalidade do uso e de forma transversal colabora com a oferta de espaço para a guarda de veículos comuns da frota da instituição, haja vista que em auditorias anteriores de frota verificou-se que parte da garagem estava sendo usada para a guarda de implementos agrícolas agora relocados.

Há que se destacar ainda os ganhos com a mudança das instalações da Coordenação de Materiais e Patrimônio e almoxarifado central. Por mais que este ganho seja mais destacado no relato do acompanhamento de gestão da auditoria de almoxarifado nº 12/2014 (realizada concomitante a esta auditoria de patrimônio) há que se destacar que instalações mais amplas permitem amenizar uma das situações patrimoniais ainda recorrentes, que é a manutenção de alto volume de bens inservíveis em Centros de Ensino, ocupando espaços que poderiam ser utilizados para Ensino, Pesquisa e Extensão.

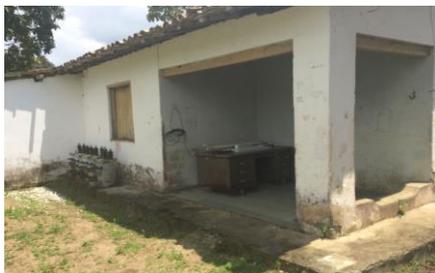
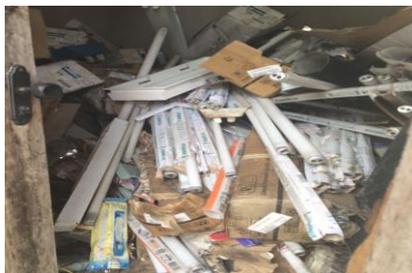
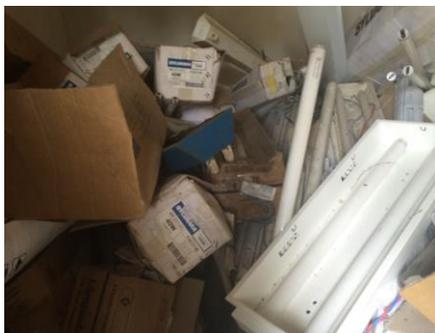
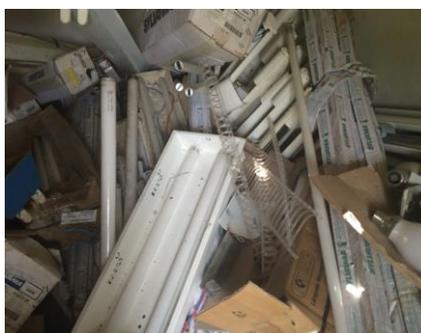
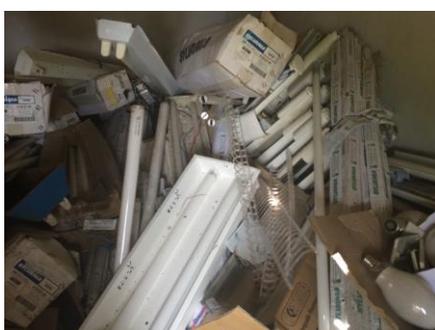
Fora informado que tanto na sede da UFRB em Cruz das Almas como em demais centros, após troca das lâmpadas há estocagem em imóvel da própria UFRB, situado no Campus Cruz das Almas, em imóvel conhecido como “Casa de Sônia” ao lado do PSF situado neste campus. Em visita a este local, foi possível verificar alto volume de lâmpadas, como pode ser visto no registro fotográfico abaixo, estando algumas, inclusive, quebradas. O grande volume de lâmpadas fluorescentes, de diversos formatos e tamanho, dispostos de forma desordenada, aliado aos riscos de manuseio dos itens, prejudicaram a contagem por esta equipe de auditoria, mas estima-se um número em torno de 2.000 lâmpadas.

Tais lâmpadas contêm vapor de mercúrio, vidro e alumínio que se descartados podem oferecer risco a pessoas que entrem em contato com materiais ou mesmo gerar contaminação de solo e águas. O simples manuseio dentro das instalações da UFRB em si oferece tais riscos. Diante deste fato e de que com o crescimento da UFRB com novos campi em Feira de Santana, Santo Amaro, e surgimento de novos prédios nos demais campi já existentes, há tendência normal de aumento do consumo de lâmpadas, que precisam ter destinação adequada.

Proceder o descarte adequado de lâmpadas fluorescentes estocadas na UFRB.

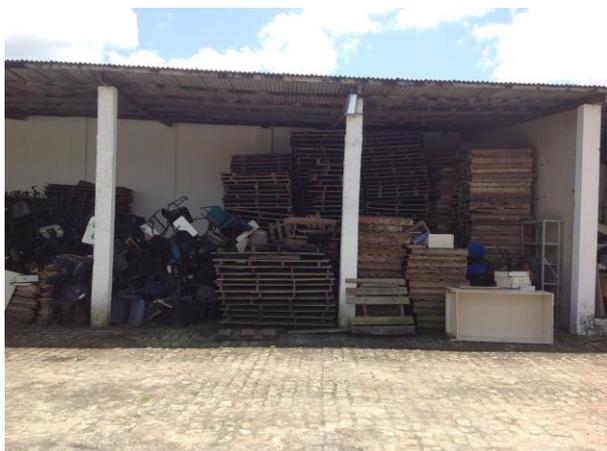
Na visita realizada à nova instalação do almoxarifado central situada à Rua Crisogno Fernandes, 671, Assembléia, Cruz das Almas, Bahia, verificou-se a manutenção de pallets do proprietário do imóvel ocupando espaço considerável das instalações, conforme registro fotográfico abaixo:

Tendo em vista o problema crítico de espaço nos Centros, já relatado neste mesmo relatório, a ponto de comprometer a realização de atividades de Ensino, Pesquisa e Extensão e que se desembolsa recursos financeiros a título de aluguel para a utilização integral do imóvel, há que se buscar solução do problema com a retirada dos pallets e utilização de tal espaço para estocagem de inservíveis armazenados nos centros de ensino, o que não resolveria o problema, mas pode amenizá-lo até que seja procedido o leilão de inservíveis. Da necessidade de retirada destes bens inservíveis pode ser citado como exemplo o caso do Centro de Artes Humanidades e Letras, que em função de seu crescimento e da utilização de salas para estocagem de inservíveis, necessitou de espaço e como solução procedeu ao deslocamento de toda a estrutura administrativa do Pavilhão

Promover junto ao proprietário do imóvel locado para a CMP a retirada integral dos pallets que ocupam espaço a ser utilizado para retirada de inservíveis do centro.
